ESTUDIO GEOTÉCNICO

PROYECTO
“PARQUE ANA TEX ANAHUAC”

AGOSTO 2023

RESUMEN: SE DESCRIBEN LAS ACTIVIDADES DE CAMPO Y LABORATORIO, AL IGUAL QUE LOS ANÁLISIS TÉCNICOS REALIZADOS PARA ESTABLECER LAS CARACTERÍSTICAS FÍSICAS Y MECÁNICAS DEL SITIO EN ESTUDIO Y EMITIR LAS RECOMENDACIONES PARA LA CIMENTACIÓN DE LA ESTRUCTURA.

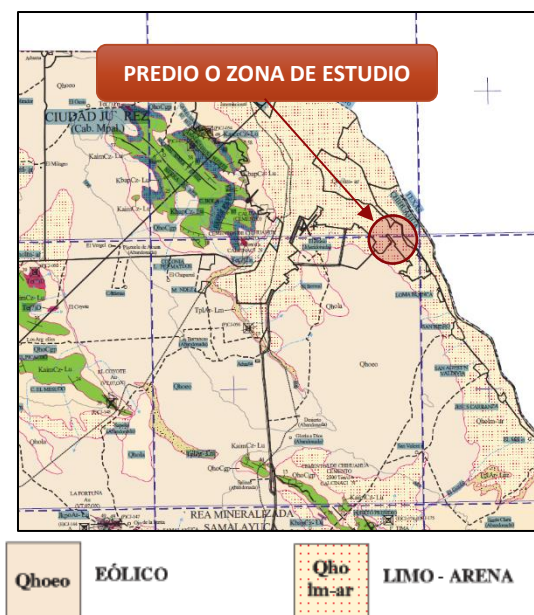
Figura 3. Geología de la zona. Fuente: SGM.

En la Figura 3 se observa que la zona en estudio se encuentra en suelo del tipo limo-arena (Qholm-ar). Si bien el suelo arenoso se caracteriza por tener una textura más gruesa, ser ásperos y poco adhesivos, por otro lado, el suelo arcilloso resulta jabonoso al humedecerse y es bastante impermeable. Aunadamente, se aprecia la ausencia de fallas o fracturas geológicas.

En la zona donde se localiza el proyecto no se aprecian estructuras geológicas como fallas, fracturas, dolinas, etc., que puedan de alguna forma afectar al sitio en estudio y representar algún riesgo elevado para el equilibrio de las estructuras de desplante de las cimentaciones que conforman el proyecto.

La zona del predio en la carta geológica se aprecia la ausencia de fallas o fracturas geológicas.

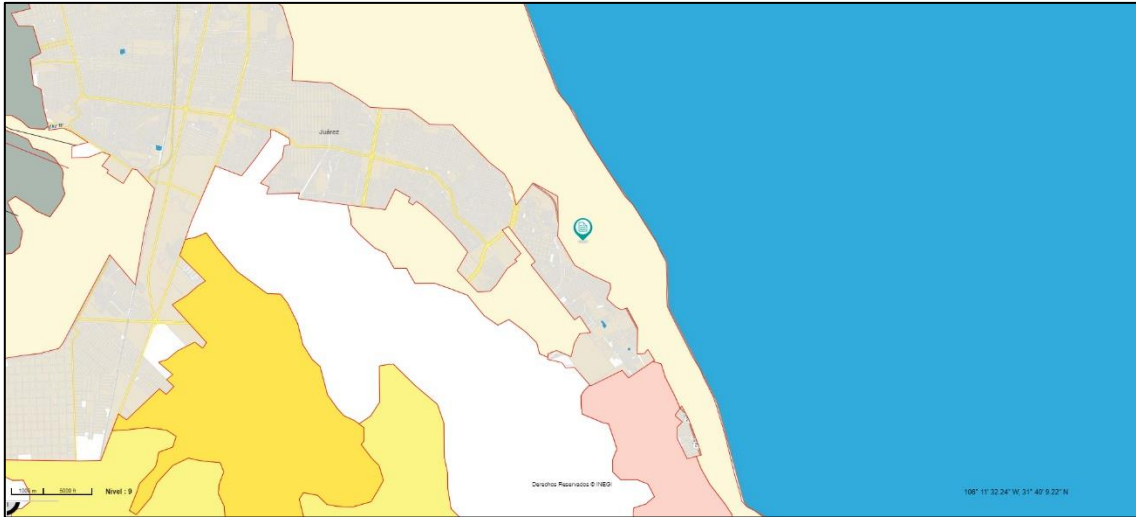
Figura 4. Tipo de suelos en zona de Parque Ana Tex Anahuac. *Fuente: INEGI.*

El suelo predominante la zona de estudio es el Calcisol (Figura 4). Estos suelos están caracterizados por la presencia de carbonatos, la infiltración de agua durante los períodos húmedos es muy escasa, y la fuerte evaporación durante los secos propicia la acumulación de sales o carbonatos en la superficie. Este tipo de suelo se encuentra sobre la superficie del sitio.

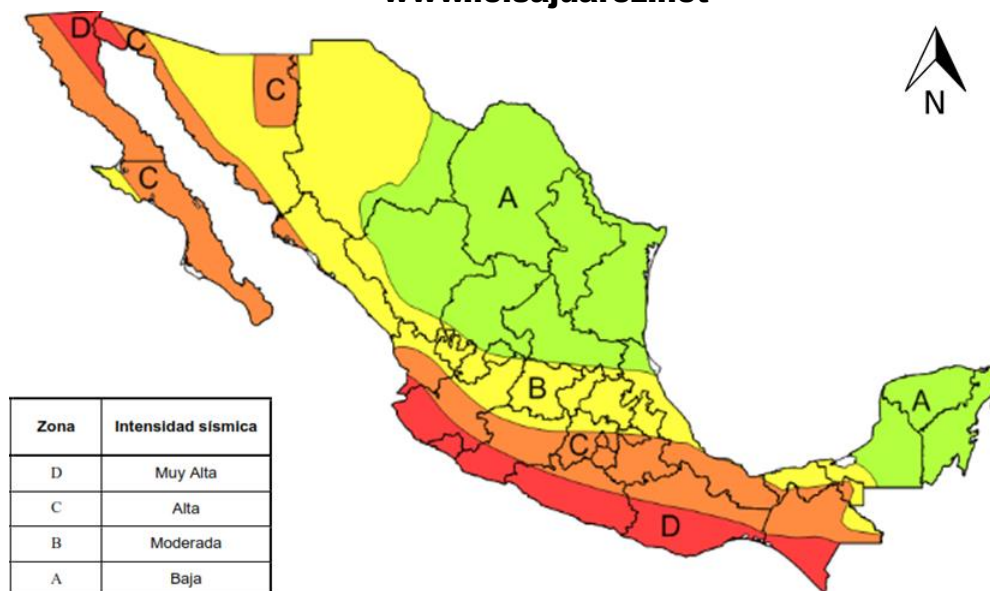
Figura 5. Regionalización sísmica de la República Mexicana. *Fuente: Manual CFE, 2015.*

Dado que dentro de los alcances del estudio geotécnico del proyecto no se encuentra la determinación de los parámetros sísmicos de los materiales mediante pruebas de campo (exploración geofísica), se toma como referencia lo señalado en el Manual de Diseño de Obras Civiles de la Comisión Federal de Electricidad (CFE, 2015) apoyados del programa PRODISIS v4.1.

Debido a que la Cd. Juárez se ubica en la zona tipo B (Figura 5), y se desconocen las velocidades de propagación de los estratos, se relacionaron el número de golpes del sondeo con las velocidades establecidas en la tabla 1, y se clasificó como un suelo tipo III. Respetando lo señalado en el manual de CFE, 2015. Se recomiendan los siguientes parámetros para espectro de diseño sísmico de esta zona, para un espectro de diseño transparente regional en estructuras A2 y B1: $F_{sit}=2.96$, $F_{res}=4.16$, $a_0=168.18$ y $c=699.46$ cm/s².

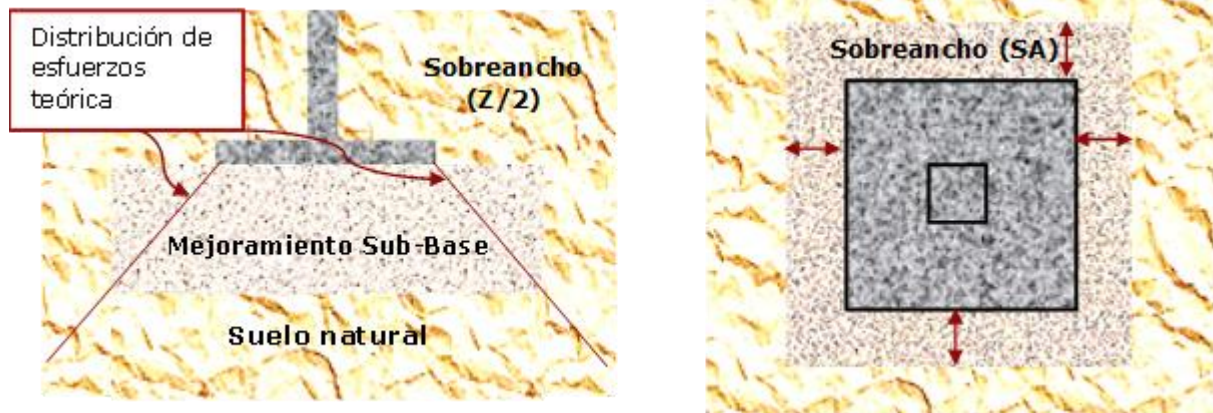
Tomando como Z , el espesor de material debajo de la cimentación que funciona como mejoramiento, se debe considerar un sobreancho de 0.5 veces el espesor ($Z/2$) y no menor a 0.20m.

Es importante que se contemple la profundidad de desplante o anclaje de la zapata en todas sus direcciones, considerando el mejoramiento propuesto debajo de su desplante, ya que funciona como una transición entre un suelo mejorado (calidad subbase) y suelo natural.

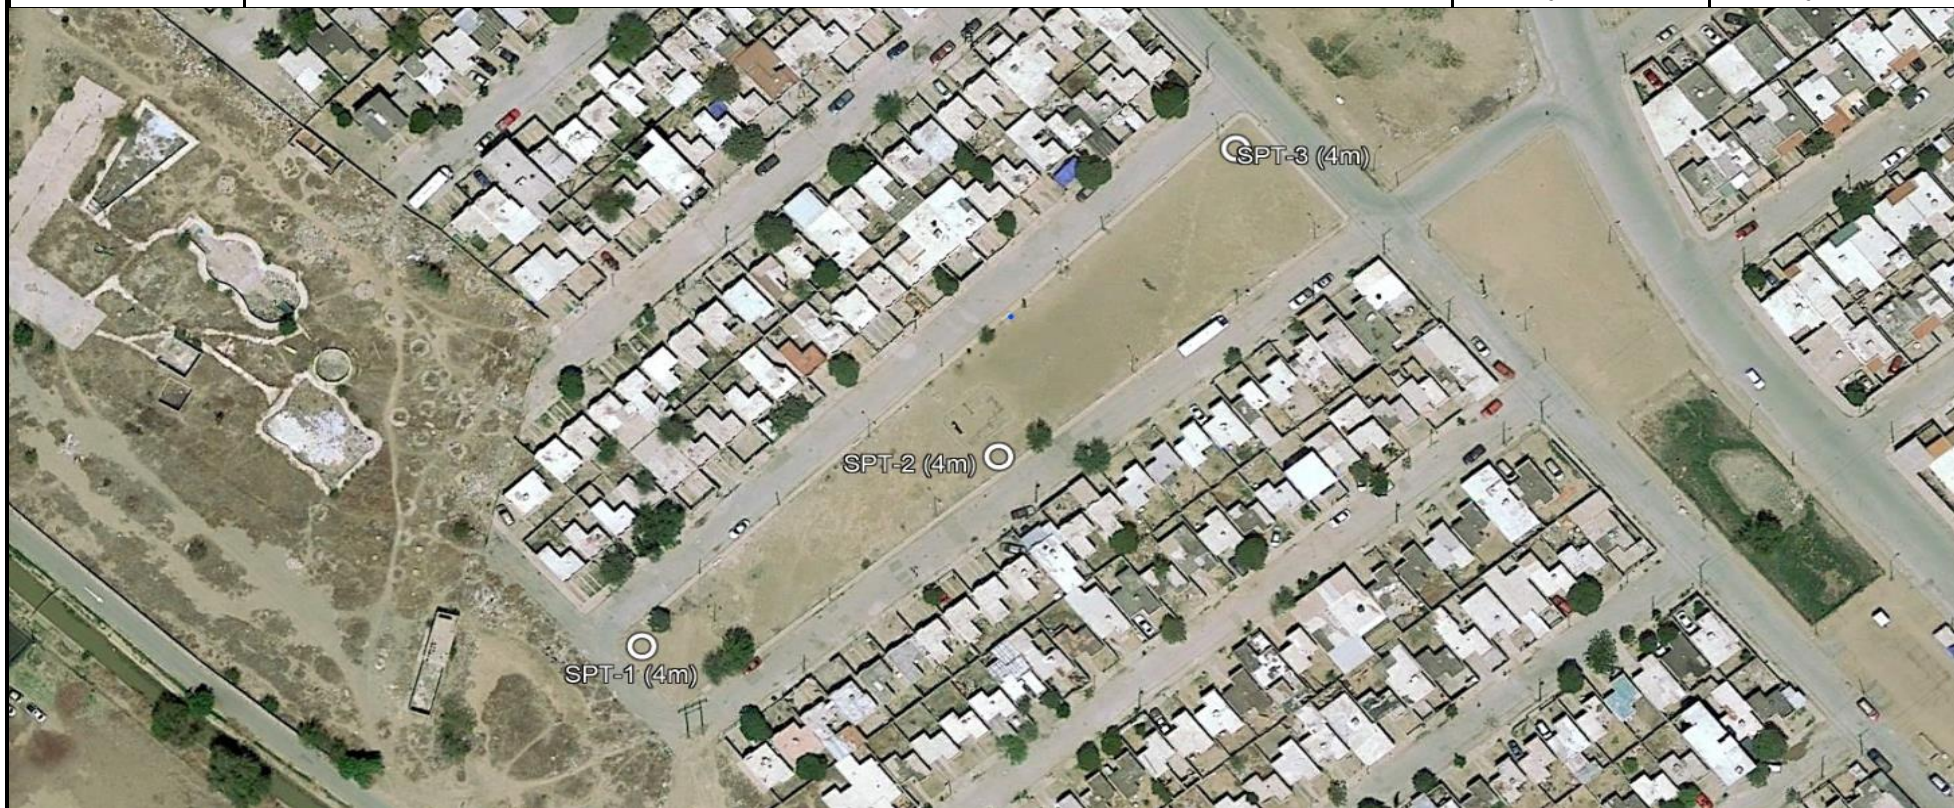
UBICACIÓN DE SONDEOS DE PENETRACIÓN ESTÁNDAR (SPT) DENTRO DE LA ZONA DE ESTUDIO

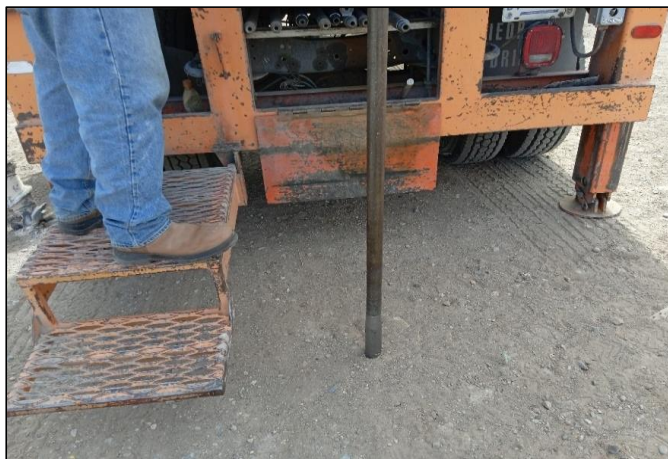
PRUEBA DE PENETRACION ESTANDAR EN SPT-1

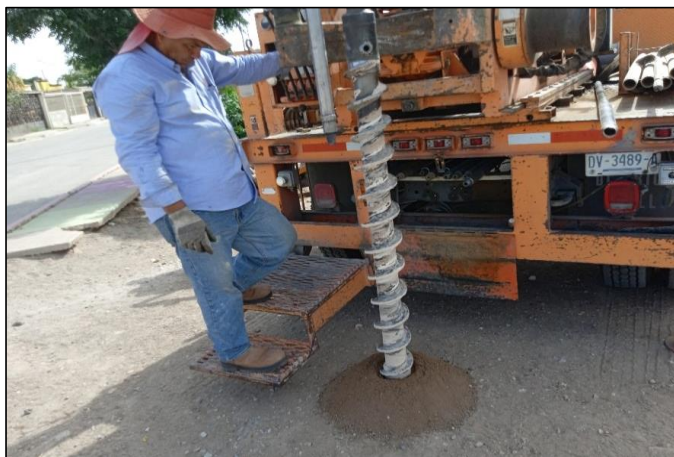
PERFORACION EN SONDEO SPT-1

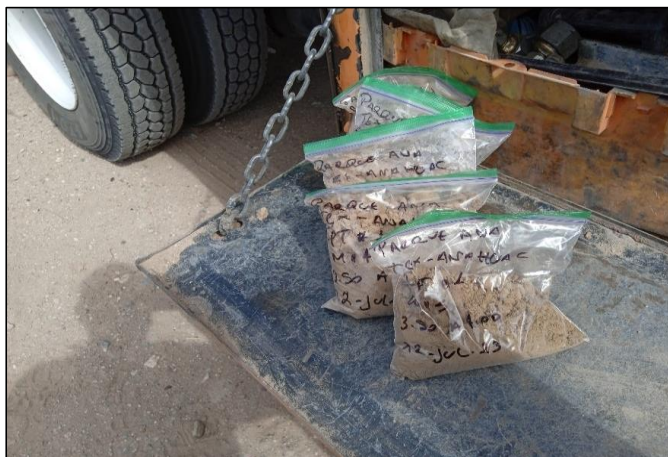
MUESTRAS RECUPERADAS EN SONDEO SPT-1

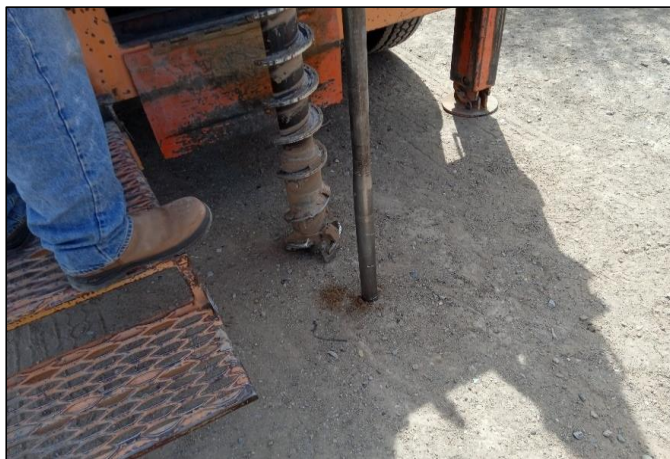
PRUEBA DE PENETRACION ESTANDAR EN SPT-2

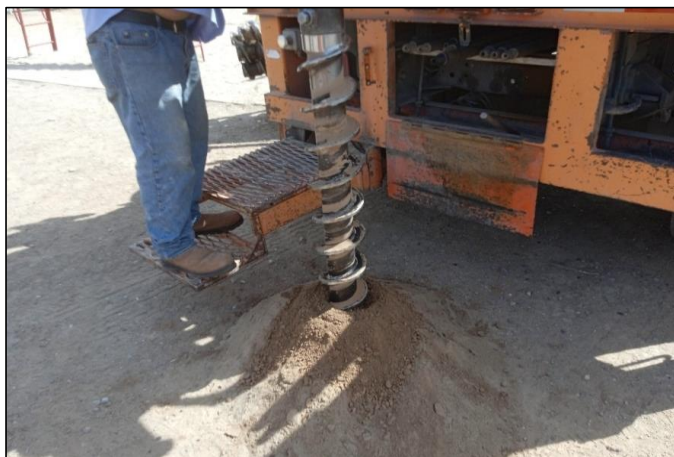
PERFORACION EN SONDEO SPT-2

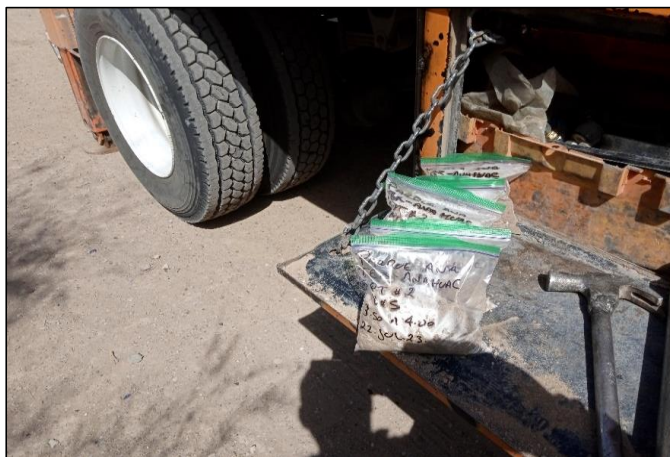
MUESTRAS RECUPERADAS EN SONDEO SPT-2

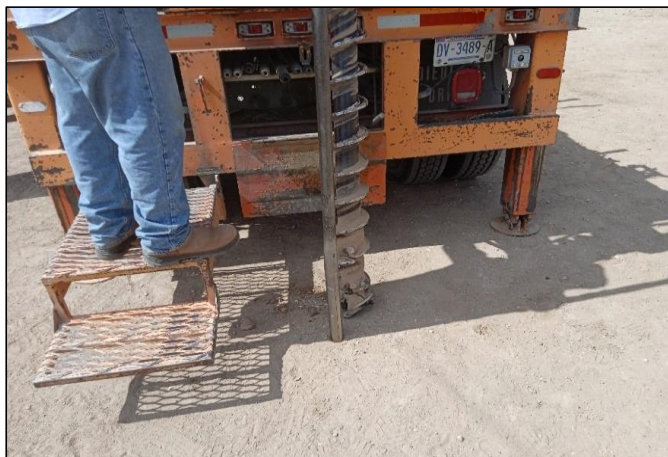
**PRUEBA DE PENETRACION ESTANDAR EN SPT-3**

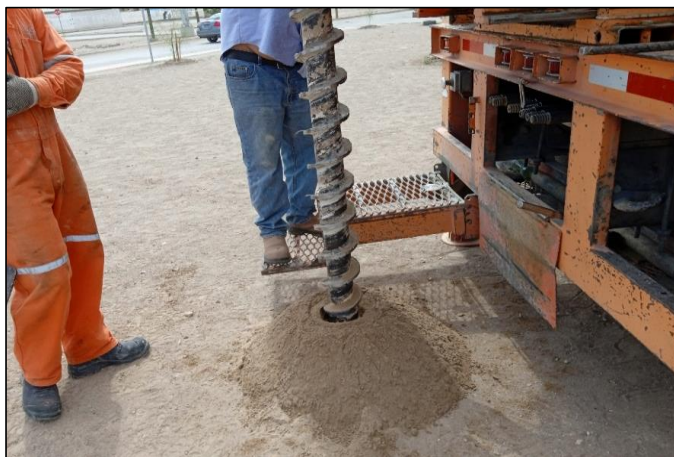
**PERFORACION EN SONDEO SPT-3**

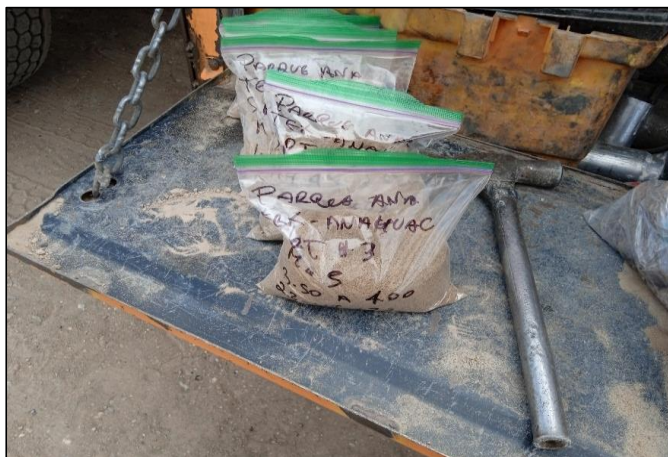
**MUESTRAS RECUPERADAS EN SONDEO SPT-3**
