Rehabilitación de la plaza y áreas de ejercicios de Las Brujas, en la Unidad Habitacional El Rosario, Ciudad de México

BRU-DP-01

Detalle de Piso LAS BRUJAS

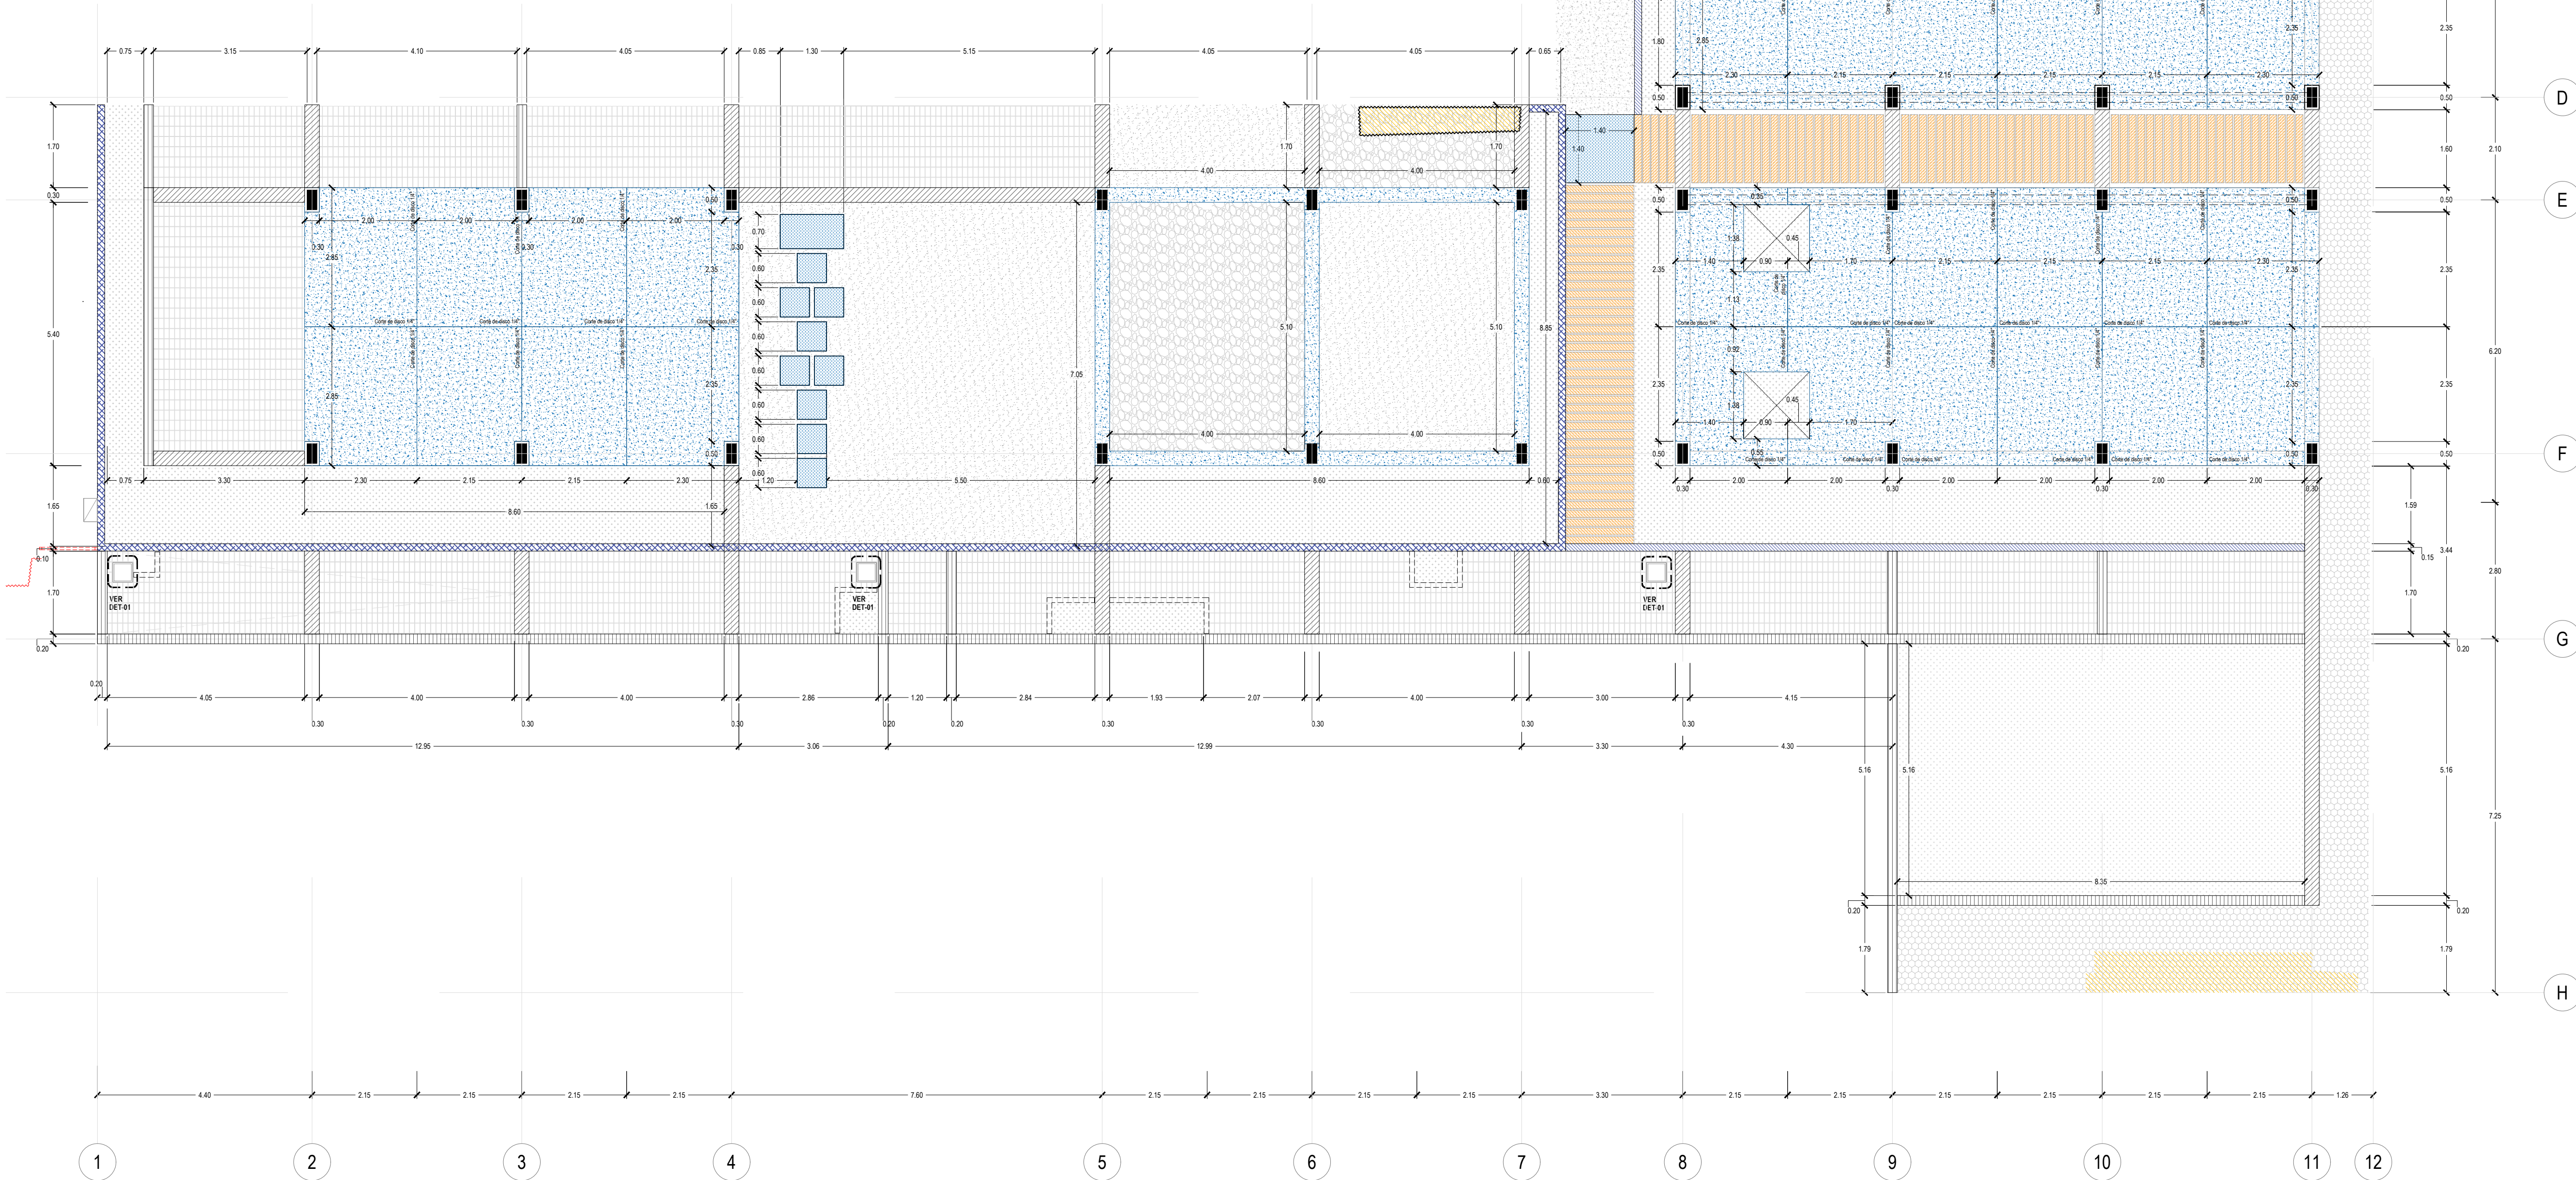
Simbología	Descripción
	Durmientes de 140x15x10 CM (LxAxE) a base de concreto F'C=150 KG/CM2 armado con malla electrosoldada 6-6 /10-10 colado in sitio, acabado cepillado s.m.a. entrecalle de 3CM.
	Adocreto prefabricado mca. Joben o similar en calidad; formato rectangular liso de: 12x20x4 CM (LxAxE), según muestra aprobada. Se mantienen cantos rectos y una capa base de asiento de arena de 4 CM.
	Losa de cimentación de concreto armado con acabado pulido con cortes de control con disco de 1/4", espesor y armado según cálculo estructural.
	Guarnición de 30x10CM de concreto armado con resistencia F'C=200KG/CM2 hecho en obra con acabado liso por medio de llana.
	Guarnición de 20x10CM de concreto armado con resistencia F'C=200KG/CM2 hecho en obra con acabado liso por medio de llana.
	Guarnición de 15x10CM de concreto armado con resistencia F'C=200KG/CM2 hecho en obra con acabado liso por medio de llana.

Muro bajo de concreto armado hecho en obra con dimensiones de 0.15x0.30M (AxH), resistencia F'C=150KG/CM2, según recomendación del estructurista. Acabado pulido.
	Firme de concreto armado hecho in sitio, con espesor de 7.50CM según recomendación del fabricante; con acabado pulido s.m.a.
	Terminado de capa de cubrepiso tipo Mulch.
	Terminado de capa de tezontle rojo de Ø 1/2".
	Restauración de adoquín existente, se conciera la limpieza, retiro y sustitución de piezas en mal estado.
	Terreno natural.
	Restauración de banquetta de concreto existente.
